生地染色工程で不良品発生を防ぐ 赤外線ヒーター

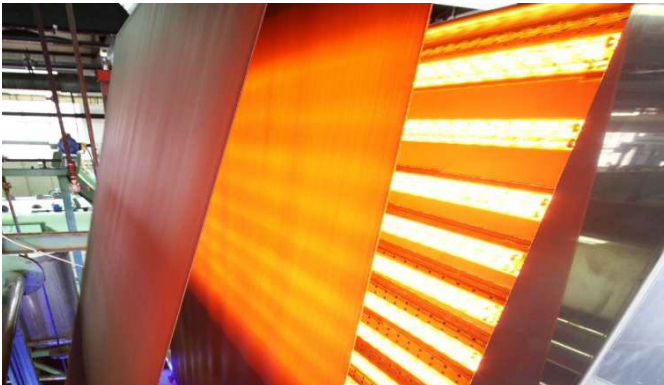
現場でのテストの結果、水分を除去する効率の良さから、中波長赤外線ヒーターが選ばれました。テストの結果を基に、テンターの直前に88kWの赤外線システムが設置されました。これは、1台のユニットに1本9.8kWの金反射膜付き赤外線ヒーターを9本搭載したもので、非常に乾燥効率の良いシステムとなっています。また、このシステムは、限られたスペース内で十分に乾燥させ、かつガイドローラーへの染料付着を防ぐための水分除去を行うために、3～5秒の乾燥時間で設計されました。

- 合計 88kW の赤外線システム
- テンター（染色布地の乾燥機）前のプレ乾燥
- 1本 9.8kW の赤外線ヒーターを 9本採用
- パイロメーターでの制御
- 出口への制御パネルディスプレイの設置
